**Berichtsdatum** 29.10.2008

**Unternehmen** Firma Finsterbusch  
**Adresse** Annaberger Str. 339, 09125 Chemnitz  
**Thermograf** Herr Finsterbusch

**Kunde** Testkunde 1  
**Adresse**  
**Ansprechpartner**

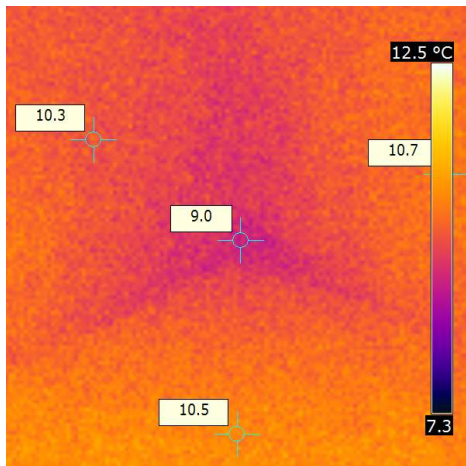
Bild- und Objektparameter		Textkommentare
Kameramodell	FLIR B-CAM Western,	
Bilddatum	2008:10:28 16:59:33	
Bildname	010.jpg	
Emissionsgrad	0,96	
Reflektierte Temperatur	20,0 °C	
Objektabstand	2,0 m

feuchteschäden durch kondenswasser,  
gemessene rel.luftfeuchte 45% bei 21°C raumtemperatur ergibt taupunkt bei 9°C, dieser wird hier erreicht - das ergebnis sind die vermeidbaren feuchteschäden  
dieser wird genau in der raumecke erreicht, alles außenwände
