**Berichtsdatum** 29.10.2008

**Unternehmen** Firma Finsterbusch  
**Adresse** Annaberger Str. 339, 09125 Chemnitz  
**Thermograf** Herr Finsterbusch

**Kunde** Testkunde 1  
**Adresse**  
**Ansprechpartner**

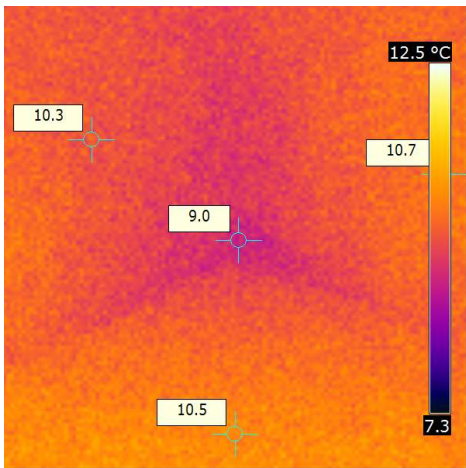
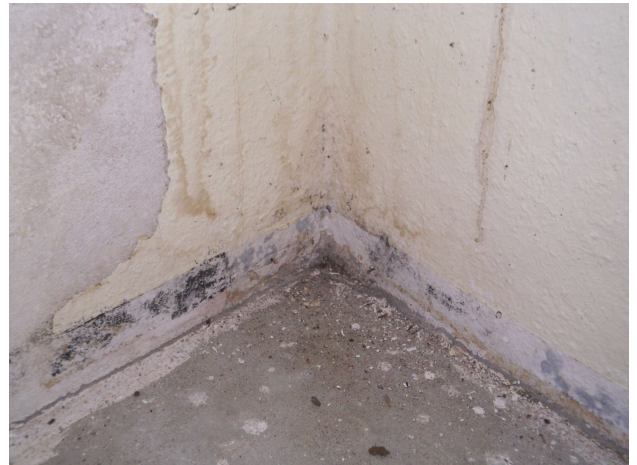
Bild- und Objektparameter		Textkommentare
<b>Kameramodell</b>	FLIR B-CAM Western,	
<b>Bilddatum</b>	2008:10:28 16:59:33	
<b>Bildname</b>	010.jpg	
<b>Emissionsgrad</b>	0,96	
<b>Reflektierte Temperatur</b>	20,0 °C	
<b>Objektabstand</b>	2,0 m

feuchteschäden durch kondenswasser,  
gemessene rel.luftfeuchte 45% bei 21°C raumtemperatur ergibt taupunkt bei 9°C, dieser wird hier erreicht - das ergebnis sind die vermeidbaren feuchteschäden  
dieser wird genau in der raumecke erreicht, alles außenwände

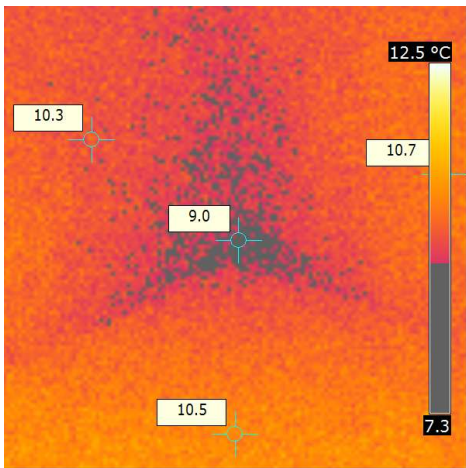
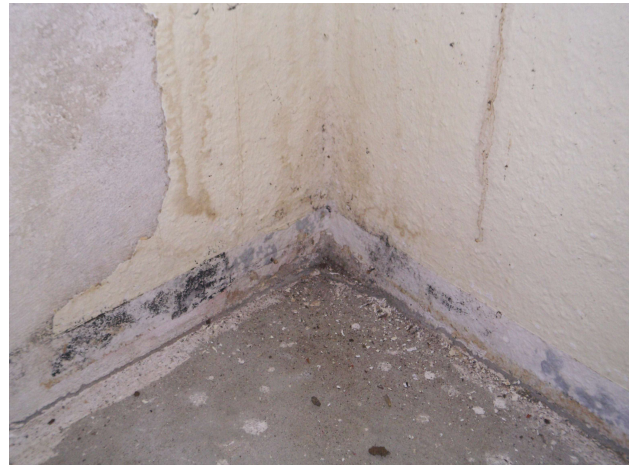
Bild- und Objektparameter		Textkommentare
Kameramodell	FLIR B-CAM Western,	
Bilddatum	2008:10:28 16:59:33	
Bildname	010 - Kopie.jpg	
Emissionsgrad	0,96	
Reflektierte Temperatur	20,0 °C	
Objektabstand	2,0 m

auswertung des vorangegangenen bildes mit "taupunktalarm", die grauen raster im bild zeigen alle bildpunkte, die um die kritische taupunkttemperatur liegen, wenn sich also schimmel und stockflecken bilden, dann in diesem bereich
